**Välkommen till
Mörbyfjärden och till
Ornö Brevik samfällighetsförening
2017-01-18**

Teknisk beskrivning av anläggningen

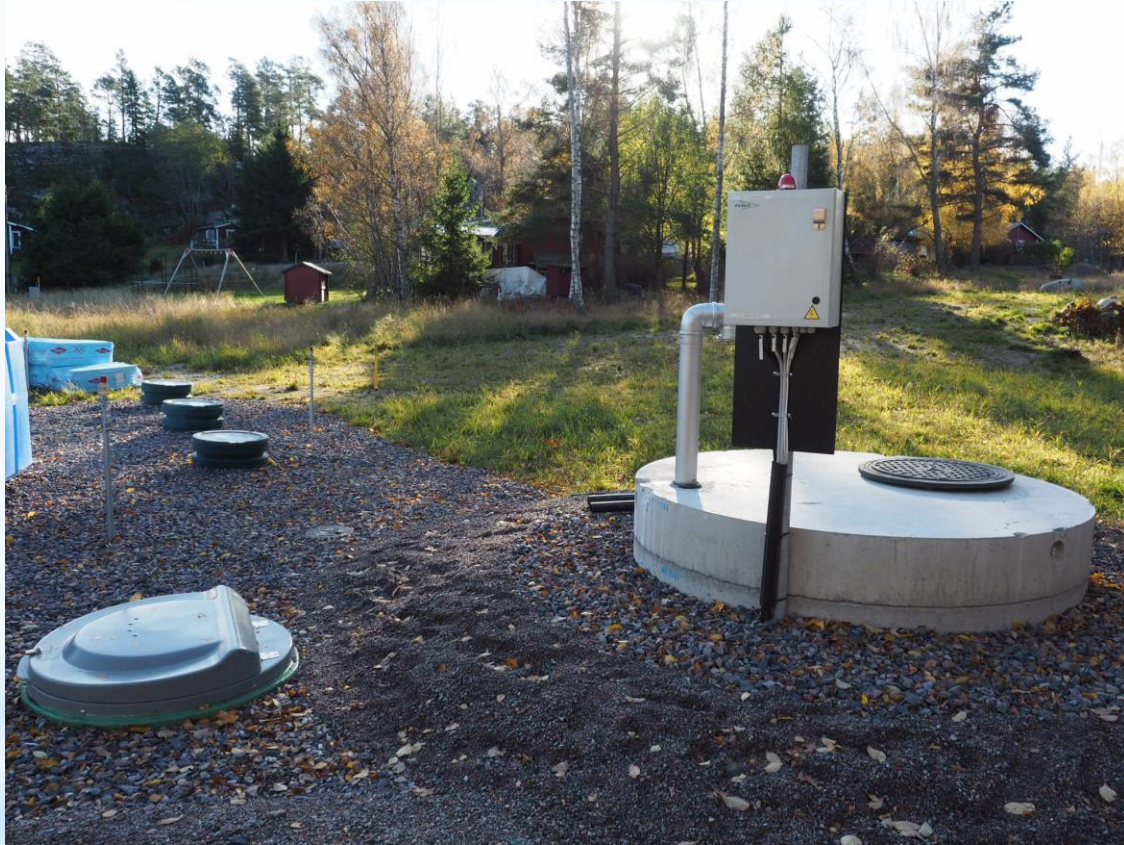
- Avloppslösningen (för BDT och KL (Klosettvatten)) bygger på 2-ledningssystem
- Ledningssystemet (ca. 2 x 3 km) är sektionerat i 4 delar. Varje del har pumpstationer varifrån avloppet samlas till fortsatt gemensam hantering för hela systemet.
- Vid varje pumpstation finns en pumpkammare för vakuumsystemet och en intilliggande pump för BDT-avloppet.
- Till systemet är 85 medlemmar anslutna vid var sin anslutningspunkt, vid tomtgränsen
- Samfällighetsföreningen ansvarar för systemet fram till tomtgränsen. Därifrån bygger och ansvarar fastighetsägaren

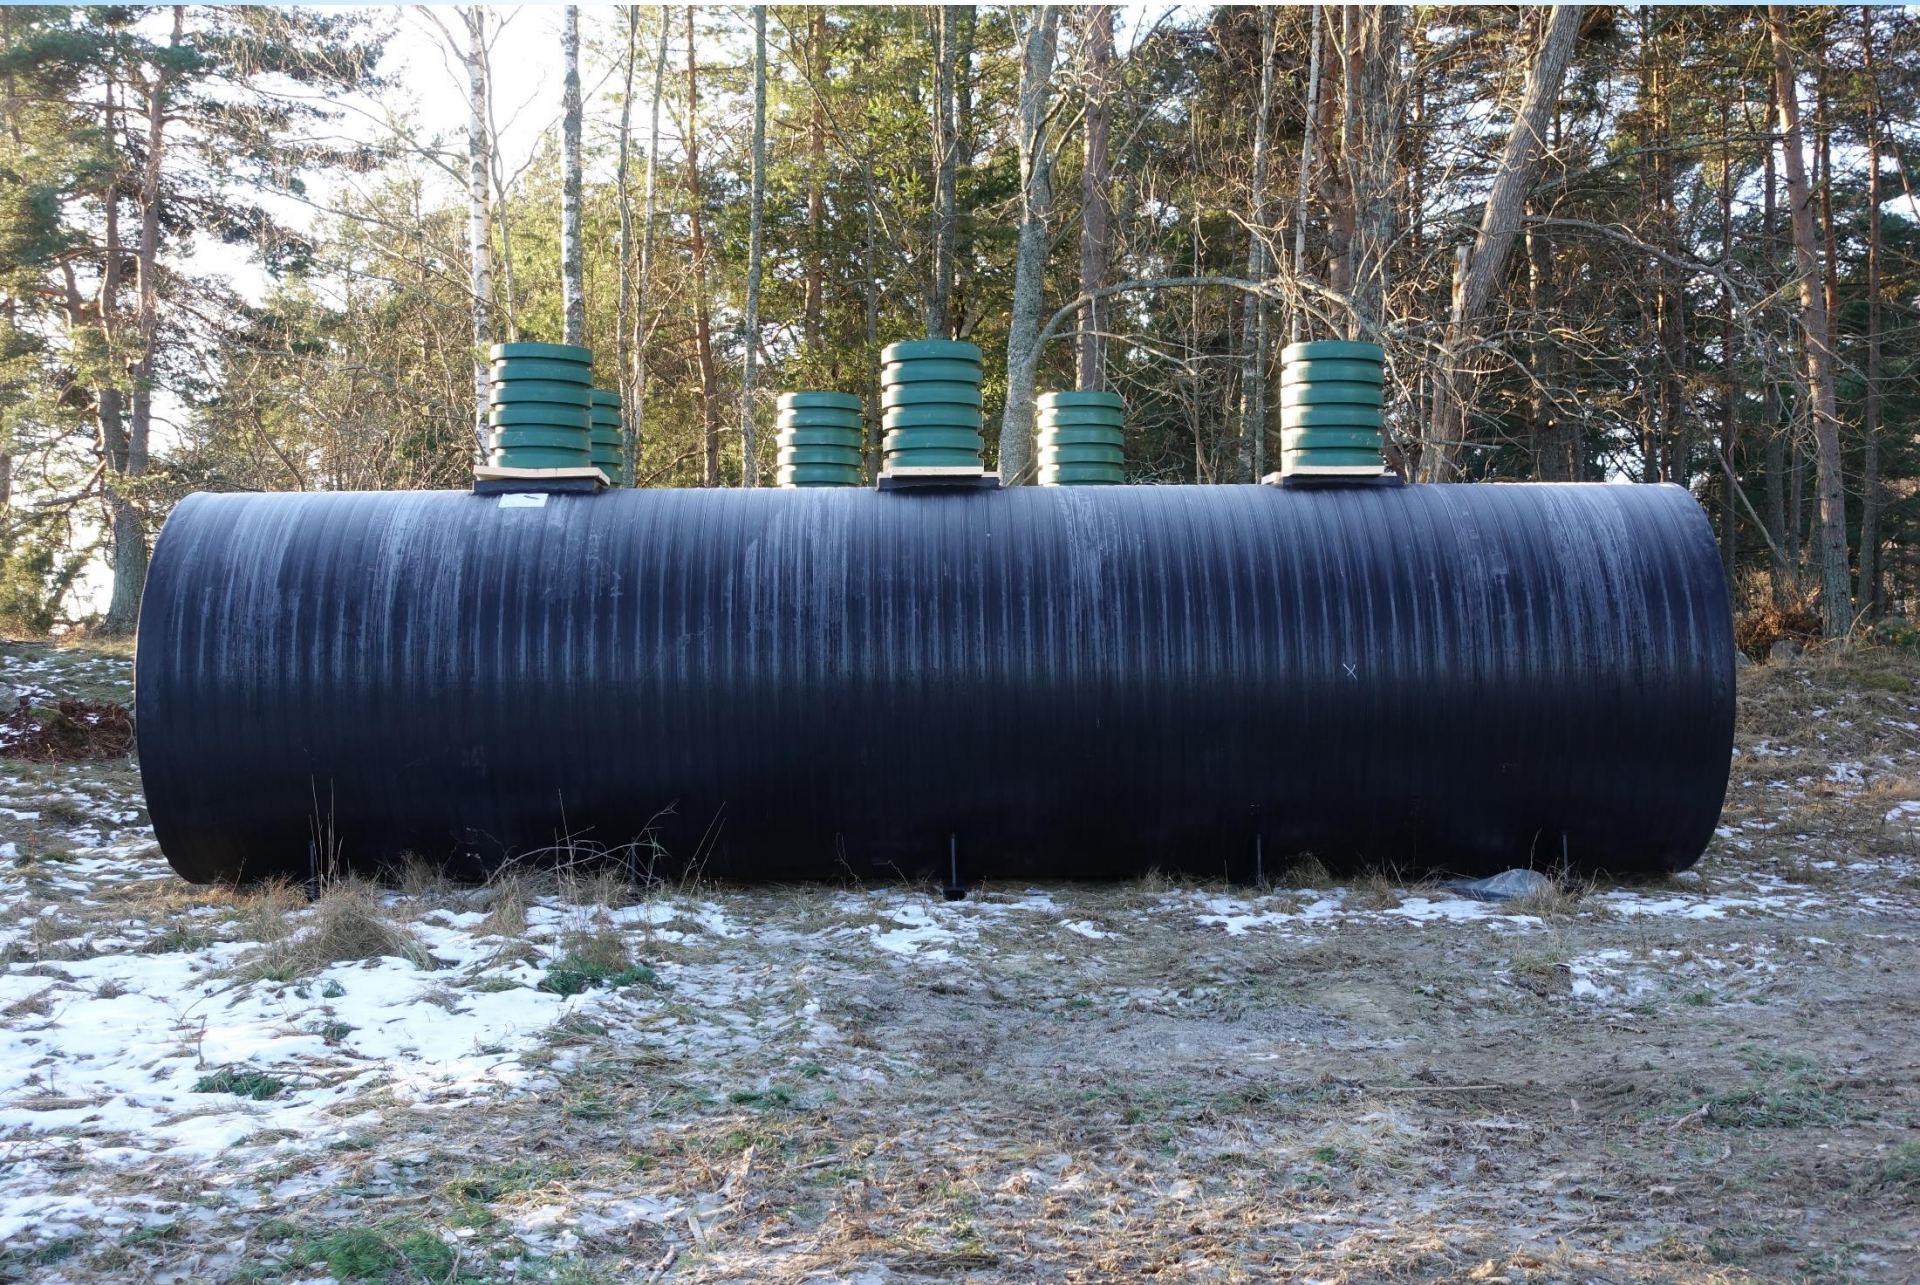
Transporten av KL-avloppet bygger på vakuumenteknik, vakuum skapas av pumpar i pumpstationer.

Vakuumledningen mynnar i en (av 4) pumpstationer där vakuumpumpen är placerad, därifrån pumpas avloppet till den gemensamma slutna tanken. Tanken töms efter hand av slamtömningsbil för vidare befordran till fastlandet.

Varje fastighet har minst en vakuumtoalett

Fastighetens anslutning sker via en avstängningsventil vid tomtgräns

Tanken för KL rymmer 42 kbm, har nivåkontroll, överflyllnadsskydd och larm.(0,5 - 1,0 liter per spolning)
